De oude Pastorie

Plattegrond van het gebouw in 1847

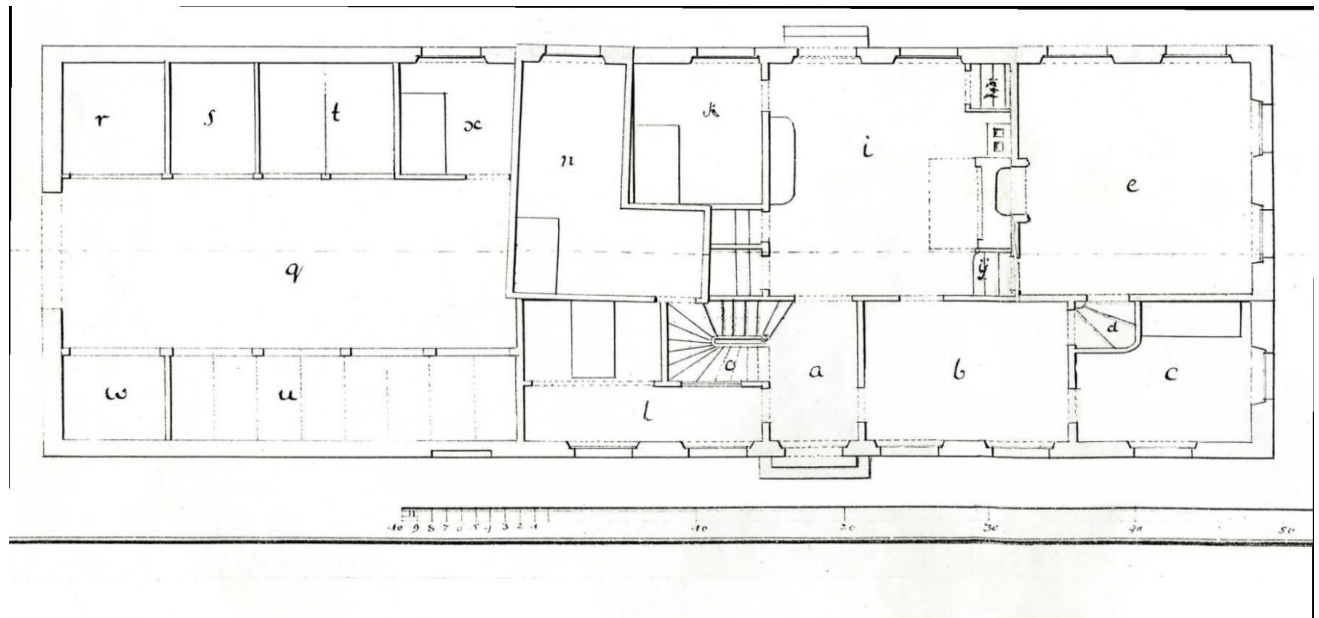
Auslegung derer Buchstaben

a die Entree	i die Küche	o die Haupt Treppe	w Stallung für 2000 oder 2500er holt
b das Speise Zimmer	k Zimmer für die Haushälterinn	p. passage zur diele	se ein Knechte Zimm
c Schlafzimmer für den H. Pastor	l Zimmer für einen Fremden mit einer Alote	q die Diele	ij Stiege von der Kuch zum Saal
d verborgene Treppe zum Saal	m Spühl Kammer	r Stall für 2 Schweine	g Treppe zum Keller mit ein Portal
e der Saal	n Entree sole für mägde	s Holz Stall	
f Bier Keller		t Stallung für 2 pferde	
g milch Keller		u Stallung für 8 krühe	
h gang zu die Keller

De tekening laat de indeling van de begane grond zien. Het **bedrijfs gedeelte** was vanuit het zuiden door een **poort** toegankelijk. In het midden bevond zich een **deel** (loopruimte tussen de stallen), waar zich aan beide zijden **stallen en kamers voor de knechten** bevonden.

Woonbereik en boerderij gedeelte waren strikt gescheiden. De ingang van het woongedeelte was aan de dakrandzijde in het oosten naar de tuin toe. Naast de kamers voor de **pastoor** en de **huishoudster**, de **keuken** en de **eetkamer** was er een hoger gelegen **zaal** en een **gastenkamer**.
