# Das alte Pastorat

## Grundriss des Gebäudes von 1847

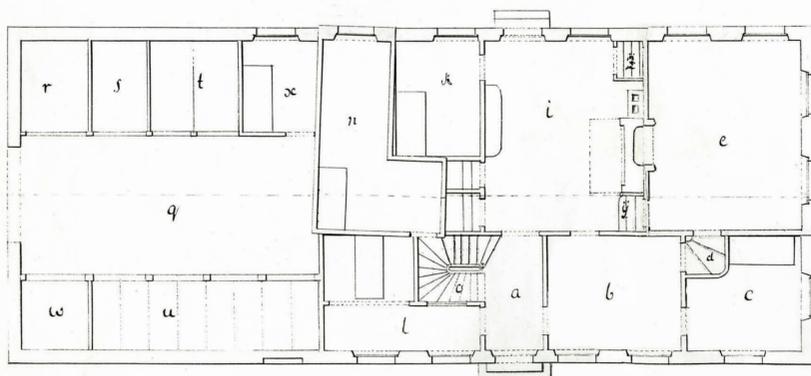
a die Entree	i die Küche	o die Haupt Treppe	w Stallung für Troff oder Knecht
b das Speisezimmer	k Zimmer für die Haushälterinn	p. passage für diele	x ein Knechtezimmer
c Schlafzimmer für den Pfarrer	l Zimmer für einen Fremden mit einer Alde	q die Diele	y Küche von der Küche zum Saal
d verborgene Treppe zum Saal	m Spühlkammer	r Stall für 2 Schweine	z Treppe zum Keller mit dem Portal
e der Saal	n Entree für Mägde	s Holz Stall	
f Bier Keller		t Stallung für 2 Pferde	
g Milch Keller		u Stallung für 1 Kühe	
h gang zu die Keller

Der Grundriss zeigt die damalige innere Einteilung des Erdgeschosses. Der **Wirtschaftsteil** war von Süden durch ein **Tor** zugänglich. Eine **Deele** (Diele) zog sich längs durch diesen Teil. **Stallungen und Knechtzimmer** befanden sich in den Seitenschiffen. Der Eingang zum **Wohnteil** war an der Traufseite. Neben den Zimmern für den **Pastor** und die **Haushälterin**, der **Küche** und dem **Speisezimmer** gab es einen erhöht liegenden **Saal** und ein **Fremdenzimmer**.

Zu Beginn der 1890er Jahre wurde das Gebäude grundlegend renoviert, die Stallungen wurden in einen Wohnbereich umgebaut. Nach Süden wurde das **Pastorat um einen neuen verkleinerten Wirtschaftsteil verlängert**. Der Deeleingang zur Querdeele befand sich nun an der Stelle des jetzigen Hauseingangs gegenüber der Femeiche.

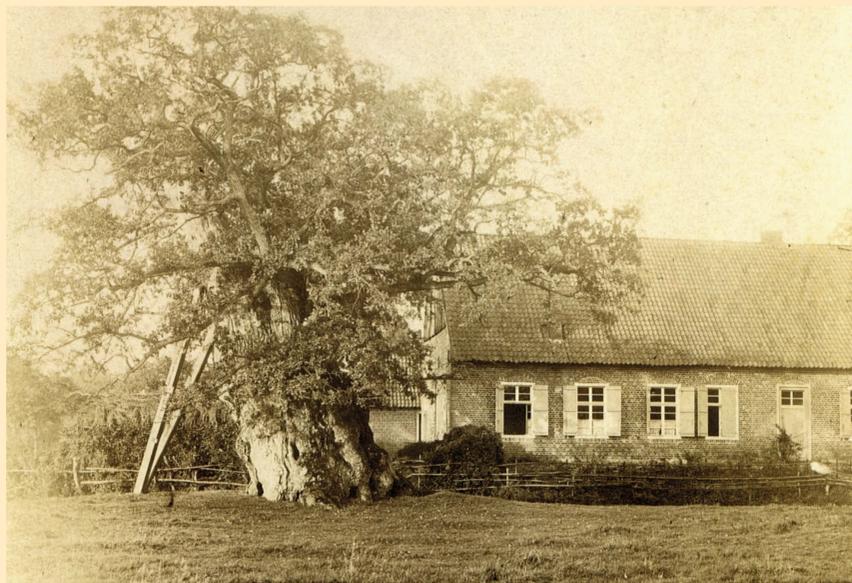
## Das Pastorat zu Beginn der 1890er Jahre

Das Foto zeigt die Femeiche und einen Teil des Pastorats vor der Erweiterung des Gebäudes. An der Giebelseite ist noch das alte **Deelentor** zu erkennen. Die östliche Seite des alten Wirtschaftsteils ist schon zu Wohnzwecken umgebaut. Zwischen Femeiche und Pastorat verläuft zwischen den Zäunen die **Gräfte**.
